# restorasyon

Restorasyon | Konservasyon | Arkeoloji | Sanat Tarihi | Yıl: 2020 Sayı: 21

*Tarihi Eserlerde Zeminden Kaynaklanan Hasarlar  
ve İyileřtirme Yöntemleri;*  
**MİHRİMAH SULTAN CAMİİ ÖRNEĐİ**

*Damages in Historical Buildings Depending on Ground and  
Methods of Reinforcement;*  
**THE CASE OF MİHRİMAH SULTAN MOSQUE**

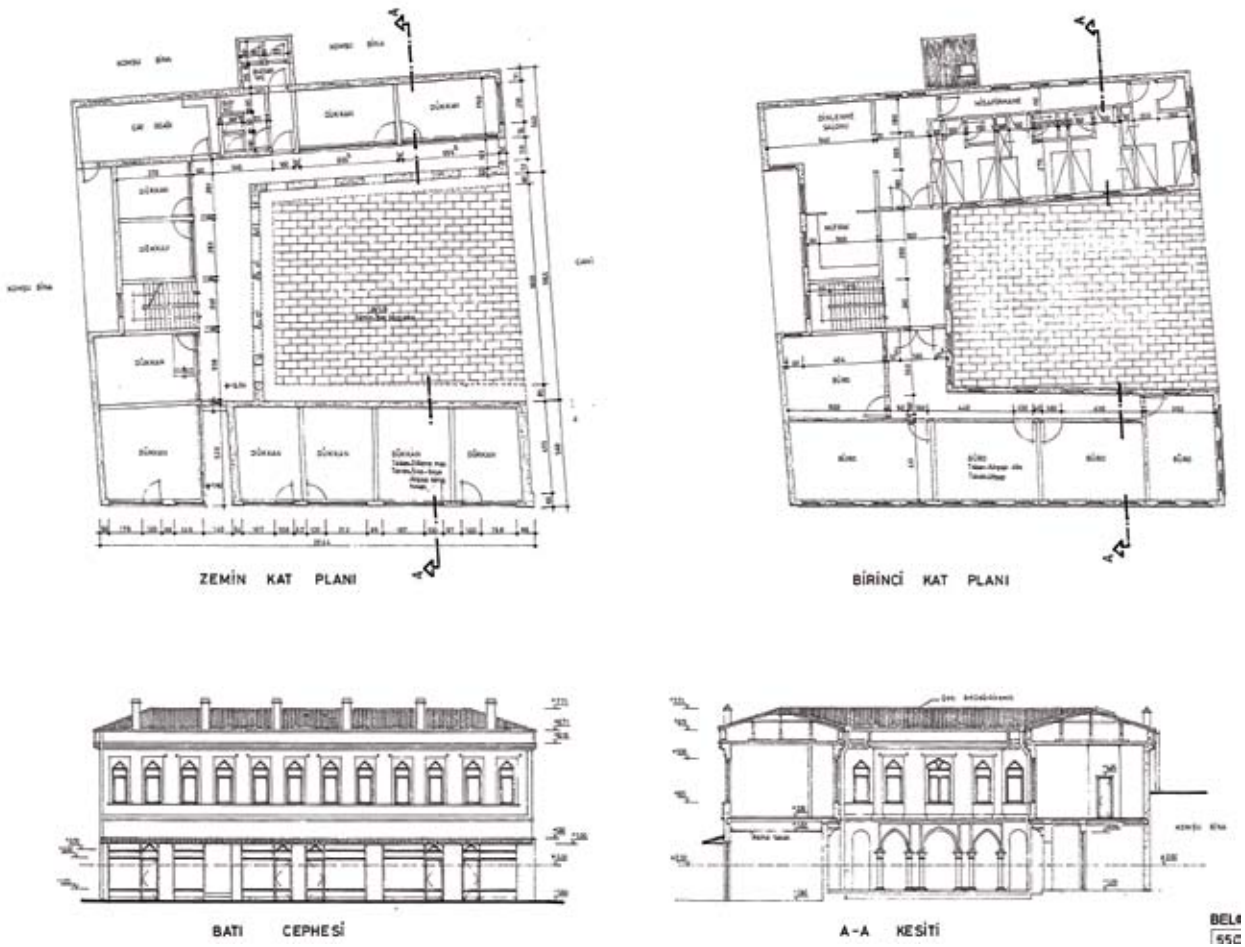
Şekil 16. Süleyman Paşa Medresesi 1992 yılına ait proje (Vakıflar Bölge Müdürlüğü Arşivi).

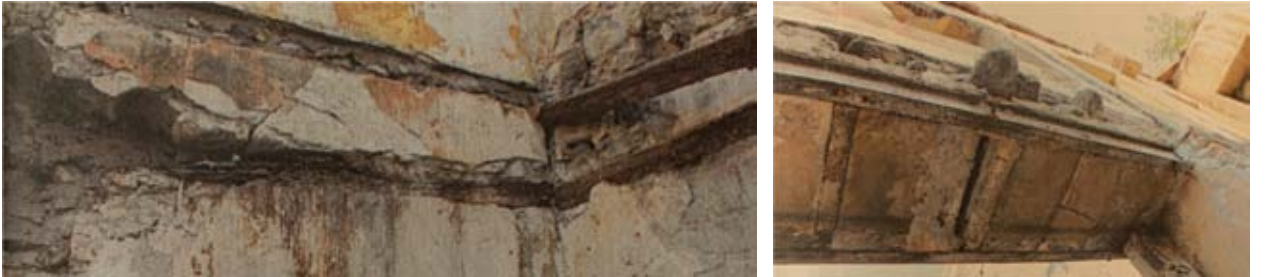
Şekil 24. Duvar içindeki taşıyıcılığını yitirmiş ahşap hatıllar, bozulmuş kesme taş ve korozyona uğramış metal elemanlar (Samsun Büyükşehir Belediyesi KUDEB tarafından hazırlanan 25.08.2017 tarihli rapor).

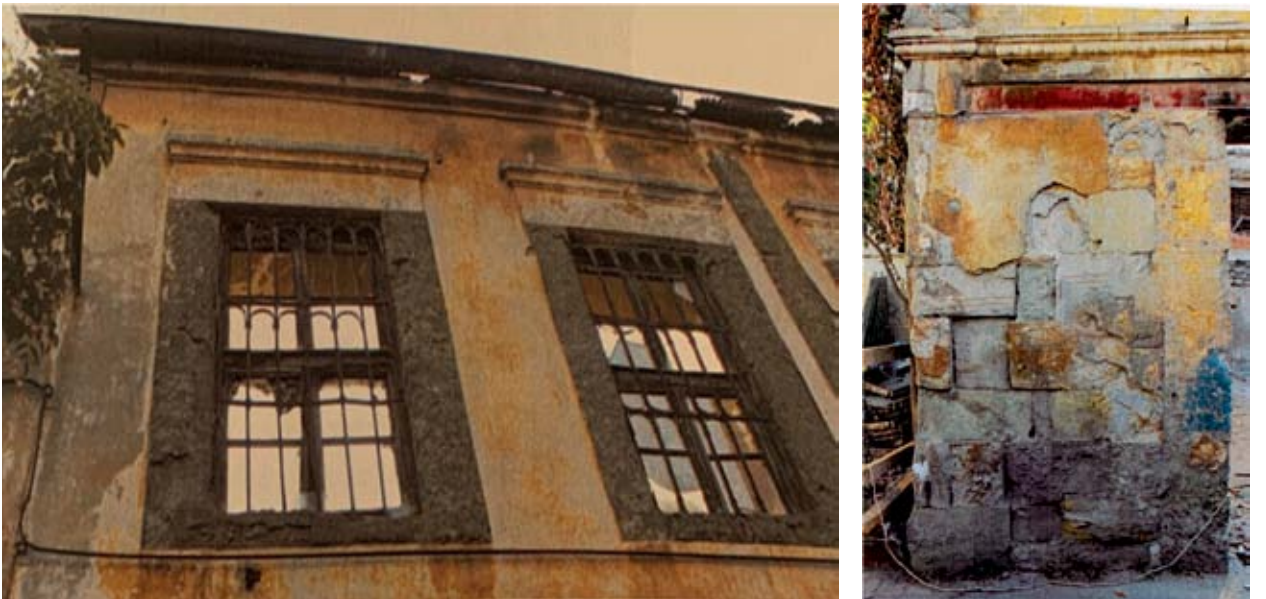
Şekil 25. Beden duvarındaki kesme taşların taşıyıcılığını yitirdiğini, kabuklaşıp döküldüğünü gösteren fotoğraflar (Samsun Büyükşehir Belediyesi KUDEB tarafından hazırlanan 25.08.2017 tarihli rapor).

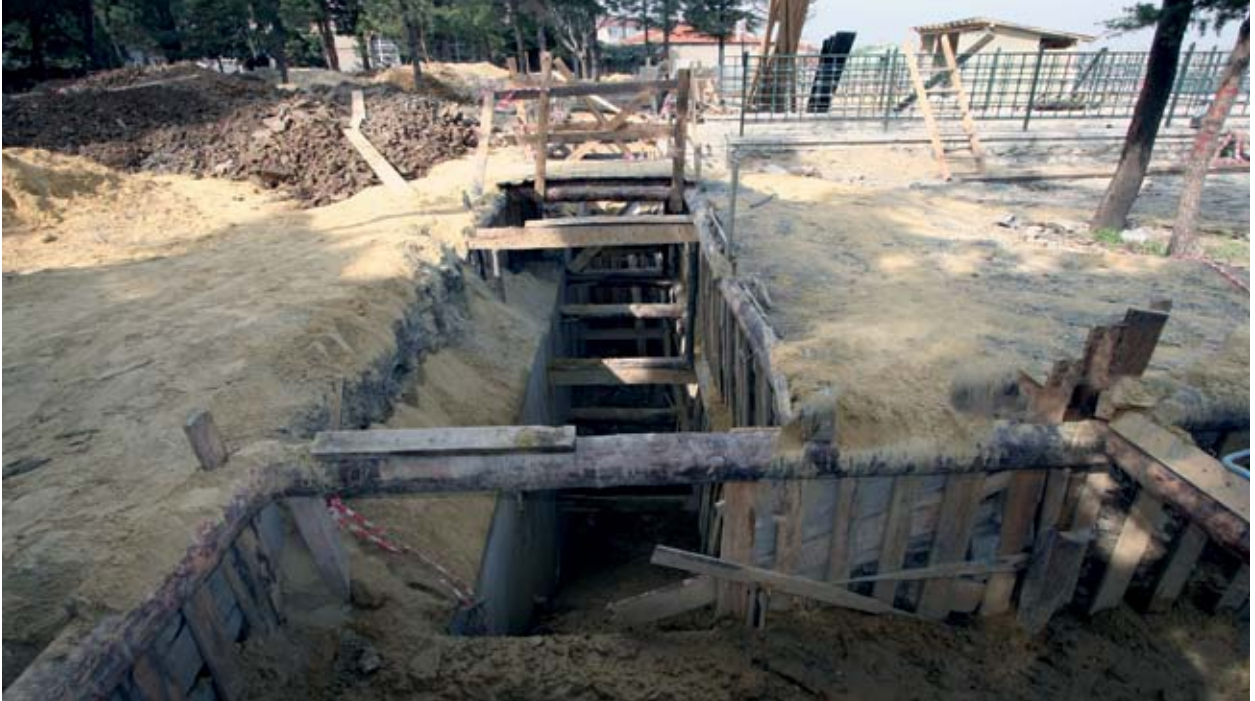
Şekil 1. Yavuz Selim Camii etrafında diyafram perde inşaatı.

Şevlerdeki krip türü uzun süreli zemin hareketleri, depremlerde sıvılaşma ve takiben yanal yayılma, depremlerde şev göçmesi meydana gelen yamaçlar, yer altı suyu akımı ile sürüklenen zeminler veya gel-git aşınmasına maruz kıyılarda meydana gelen yanal zemin yer değiştirmeleri bu tür durumlara ilişkin örnekleri oluşturmaktadır. Bu tür zemin hareketlerinden kaynaklanan olası hasarlar, temel zemini kütlesini çevreleyecek şekilde imal edilen, kazıklı perdeler, jet grout kolon perdeleri, diyafram duvarlar vb. yapısal elemanlar ile engellenebilir veya sınırlandırılabilir. Fotoğraf 1'de, Yavuz Selim Camii çevresine inşa edilen diyafram perde inşaatı için açılan hendek kazısı görülmektedir.

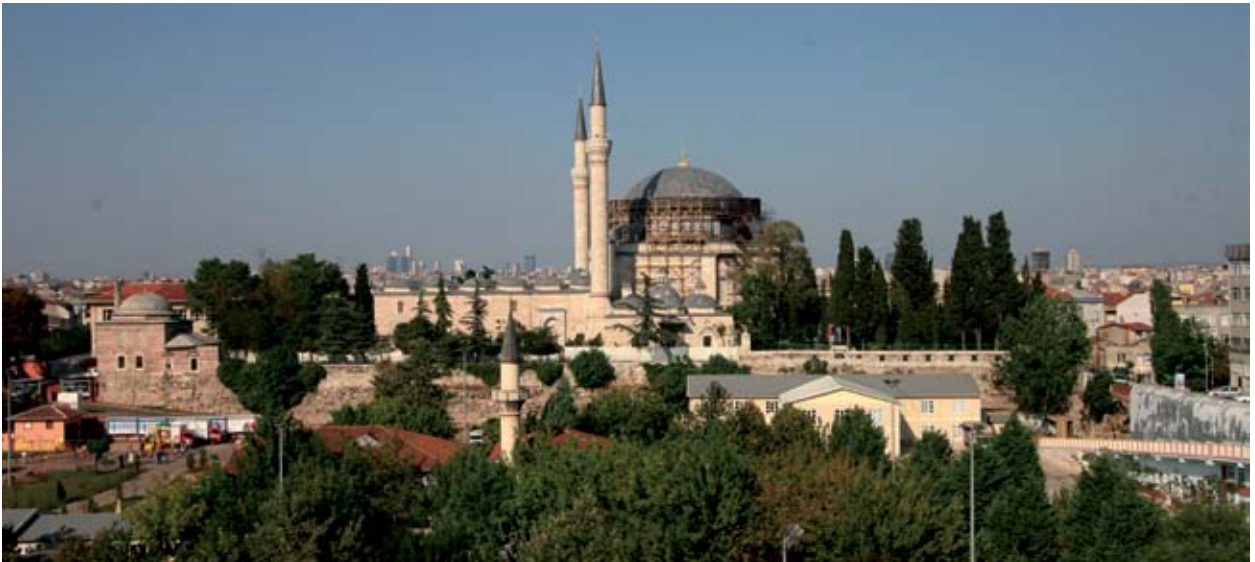
Şekil 2. Yavuz Selim Camii yerleşkesinin konumu.

Şekil 2'de ise İstanbul'da Haliç'e bakan dik bir yamacın hemen üzerinde inşa edilmiş Yavuz Selim Camii görülmektedir. Cami seçilmiş malzeme ile oluşturulmuş bir kontrollü dolgu üzerinde inşa edilmiştir. Şiddetli bir deprem sırasında caminin üzerine inşa edildiği dolguda meydana gelecek yanal hareketlerin yol açabileceği hasarlar önemli bir risk olarak görülmüş ve zemin içinde dolgunun çevresini kuşatan bir diyafram perde inşa edilmesi kararlaştırılmıştır.

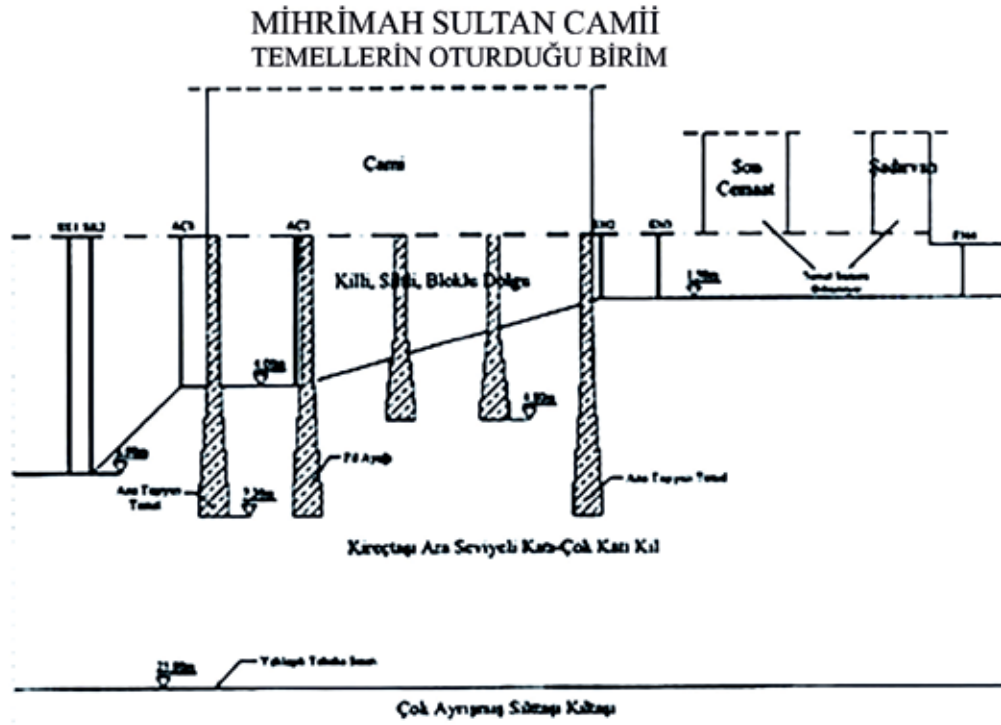
Şekil 4. Mihrimah Sultan Camii temel sistemi ve zemin profili.

ğine karar verilmiştir. Bu bildirinin yukarıdaki bölümlerinde değinildiği üzere, öncelikle, gözlenen yapısal hasarlar ile zemin ve temel durumu davranışı arasında olası ilişkilerin neler olabileceğinin değerlendirilmesi gerekmektedir. Şekil 3'te görülen caminin genel konumu ile Şekil 4'de görülen arazi zemin profili ve temel sistemi dikkatlice incelendiğinde, oluşan yapısal hasarların (özellikle deprem davranışı açısından üst yapı sistemi zafiyetleri yanında) önem sırasına göre, farklı oturmalar, yanal zemin hareketleri ve taşıma gücünde kısmi azalmalardan kaynaklanmış olabileceği kanaatine ulaşılmıştır.

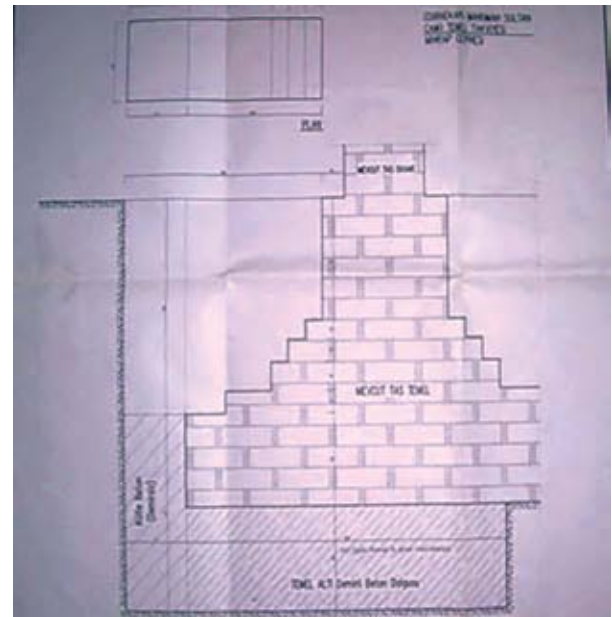
Şekil 5. Mihrimah Camii kolon temeli.

Cami tabii zemin yüzü eğimli ve zemin yapısı killi zeminlerden oluşan bir arazi dolgu ile düzeltilerek elde edilen bir alanda inşa edilmiştir. Yapı temelleri tabii zemin içinde

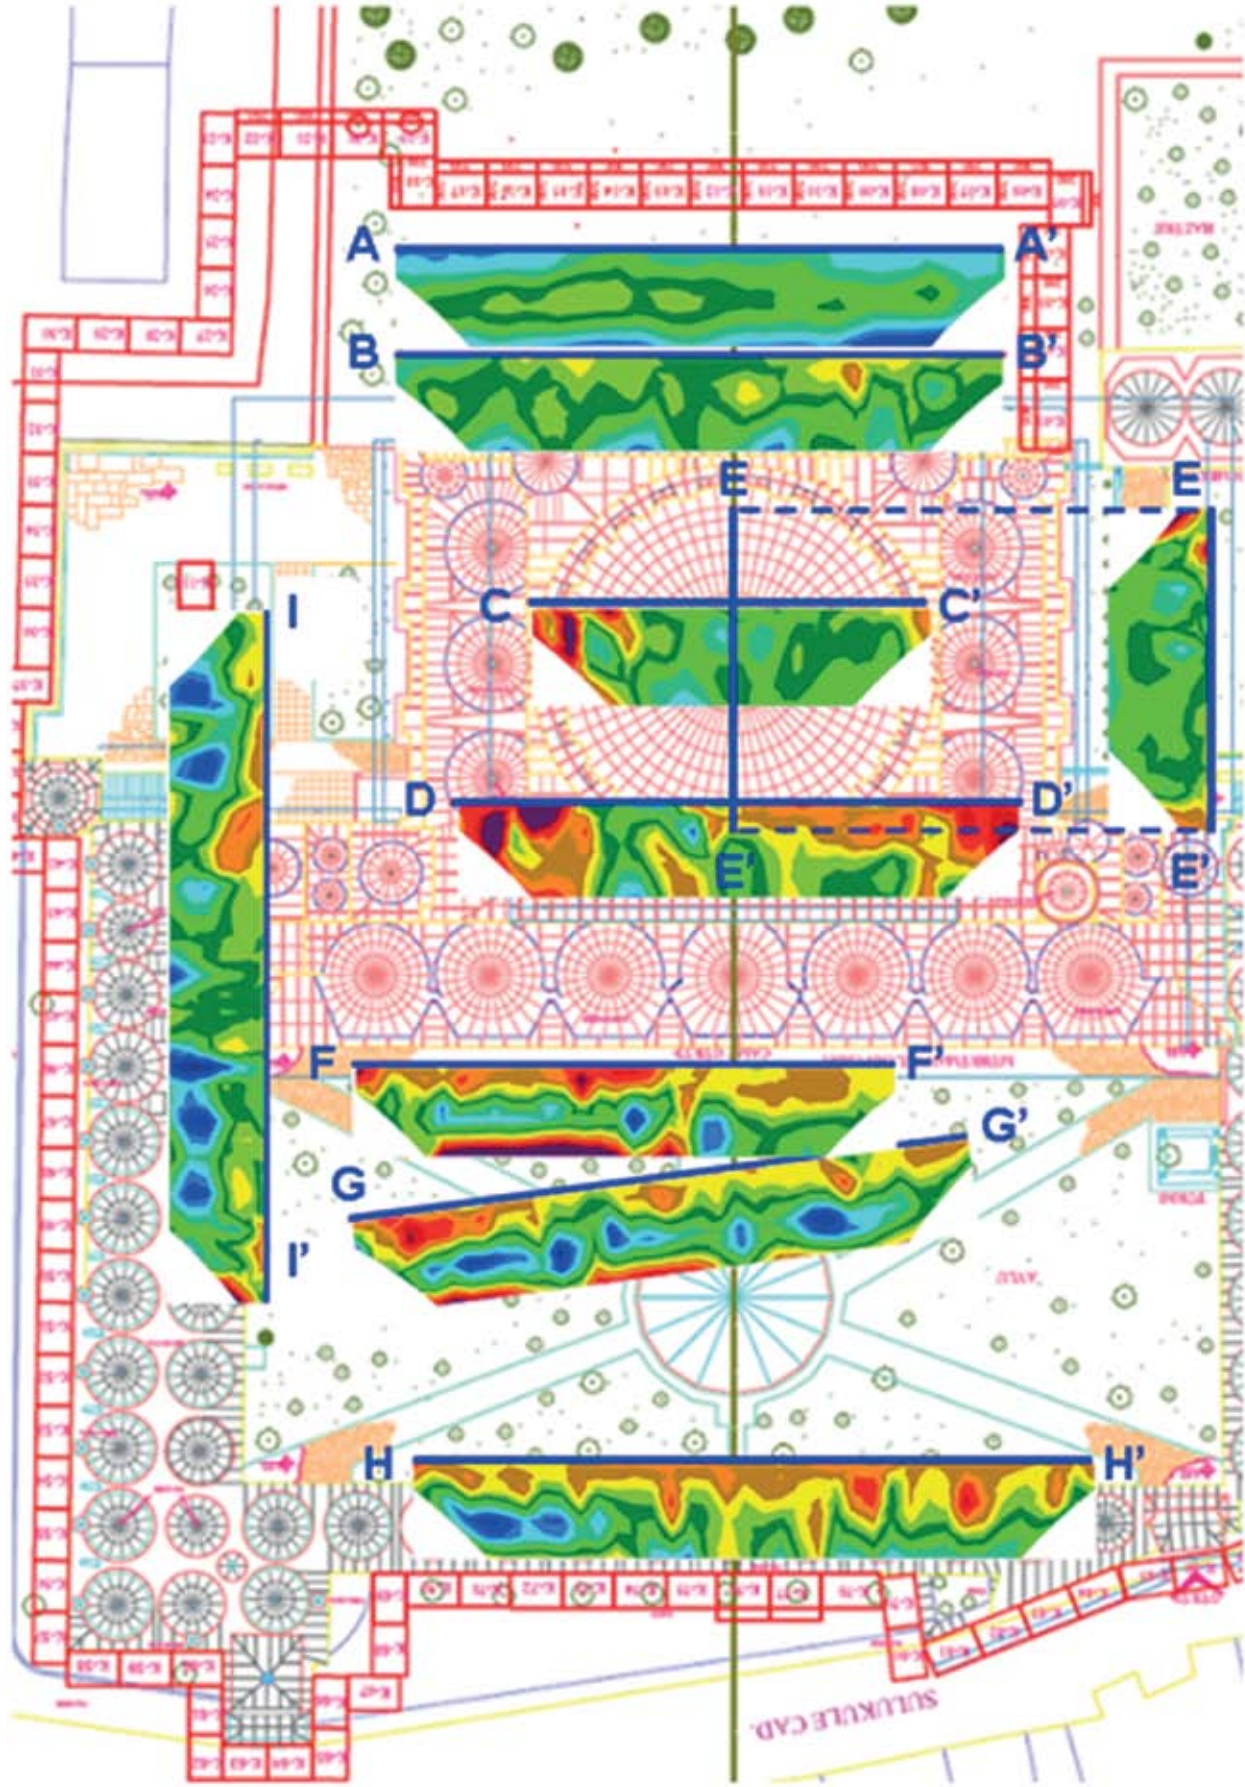
Şekil 6. Plan üzerine yerleştirilmiş rezistivite kesitleri.

Mihrimah Sultan Camii'nin konumu ve temel zemini durumu göz önüne alınarak, oluşan yapısal hasarlarla temel zemini davranışı arasında ilişki olabileceği kanısı oluşmuş ve uygun müdahale yöntemine karar verebilmek için bazı araştırmalar yapılması gerekli görülmüştür. Bu kapsamda, cami yapısının altında ve çevresinde, galeri veya başka gömülü yapı olup olmadığının tahribatsız yöntemlerle araştırılması, belli noktalarda yanal zemin hareketlerinin aletsel olarak izlenmesini ve yeraltı su seviyesinin gözlemlenmesini planlanmıştır.

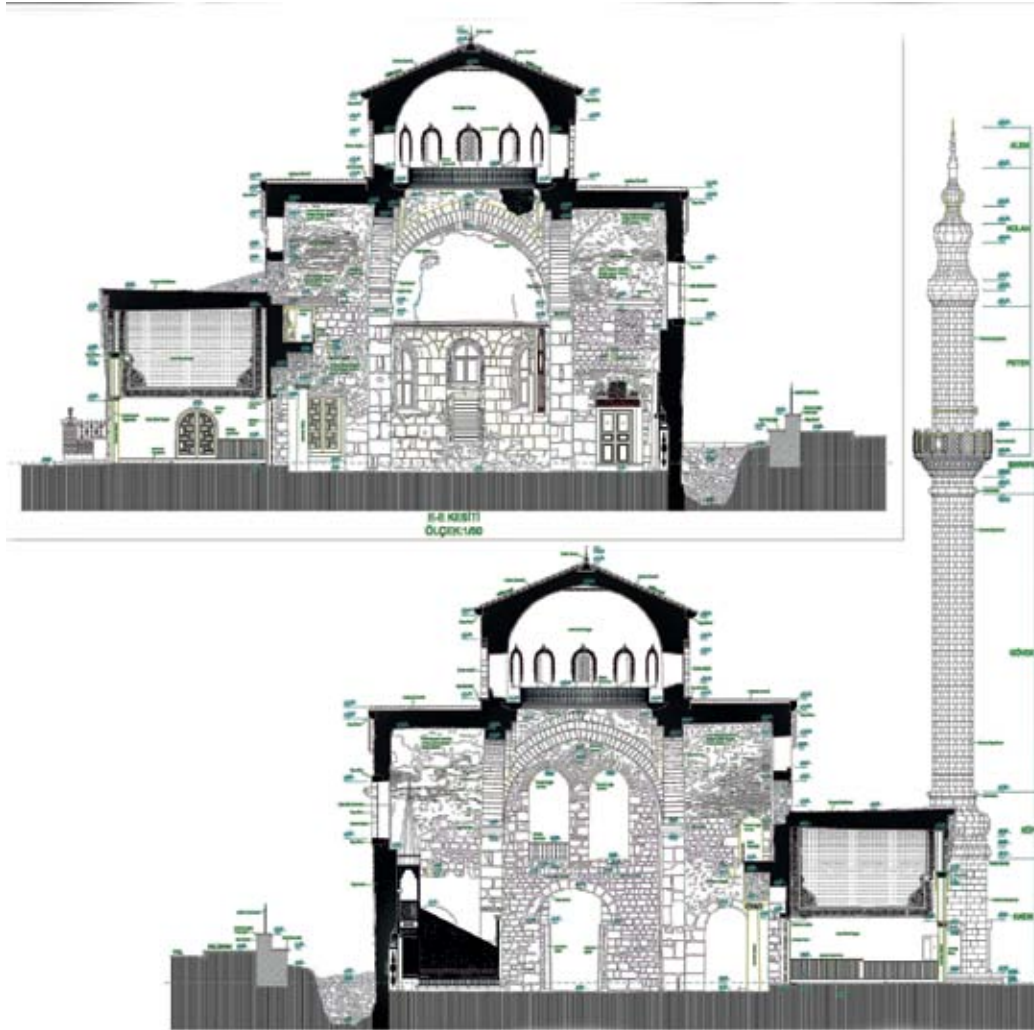
Şekil 12. Yapının kuzey revağının metotokhion ile birlikte kesiti.

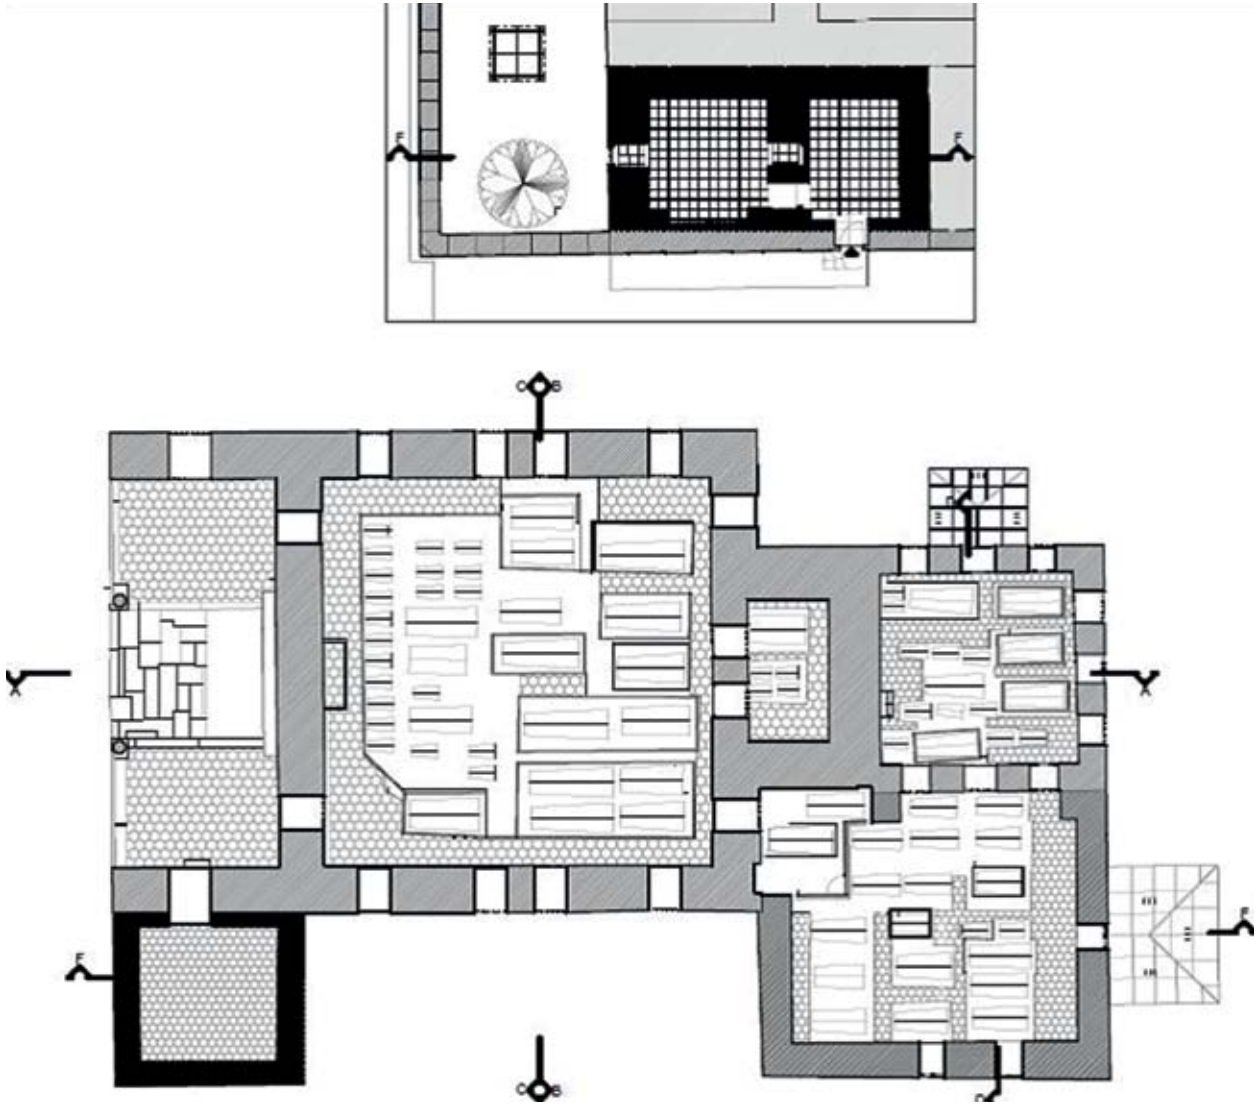
Şekil 8. Hatice Turhan Valide Sultan Türbesi bodrum planı restorasyon (İRAM Arşivi, 2016; proje müellifi: S. Emek).

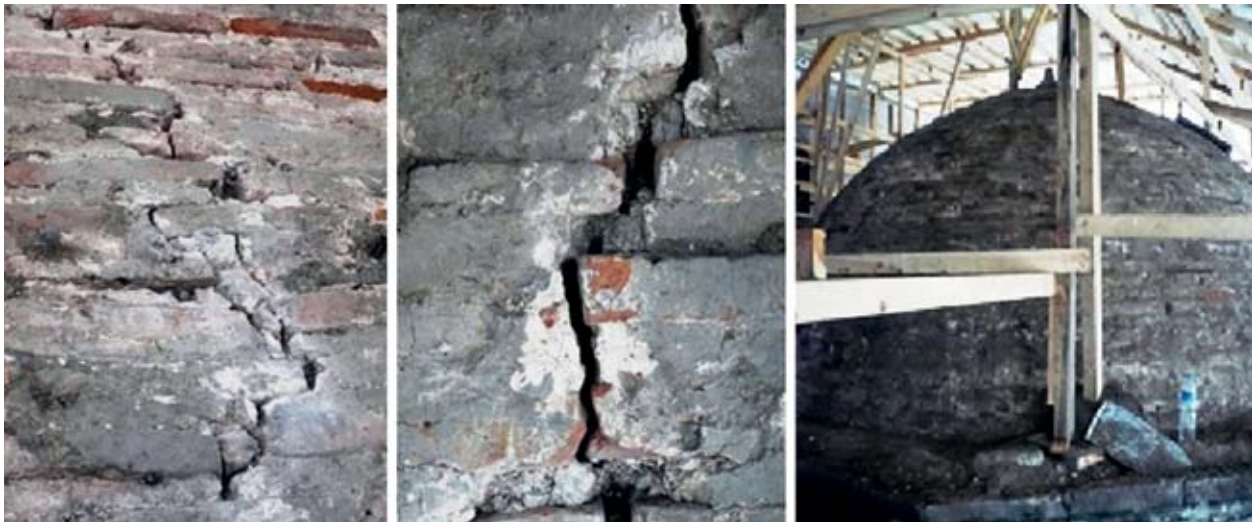
Şekil 13. Hatice Turhan Valide Sultan Türbesi ana kubbe güçlendirme çalışmaları (İ. Billur Arşivi, 2014).

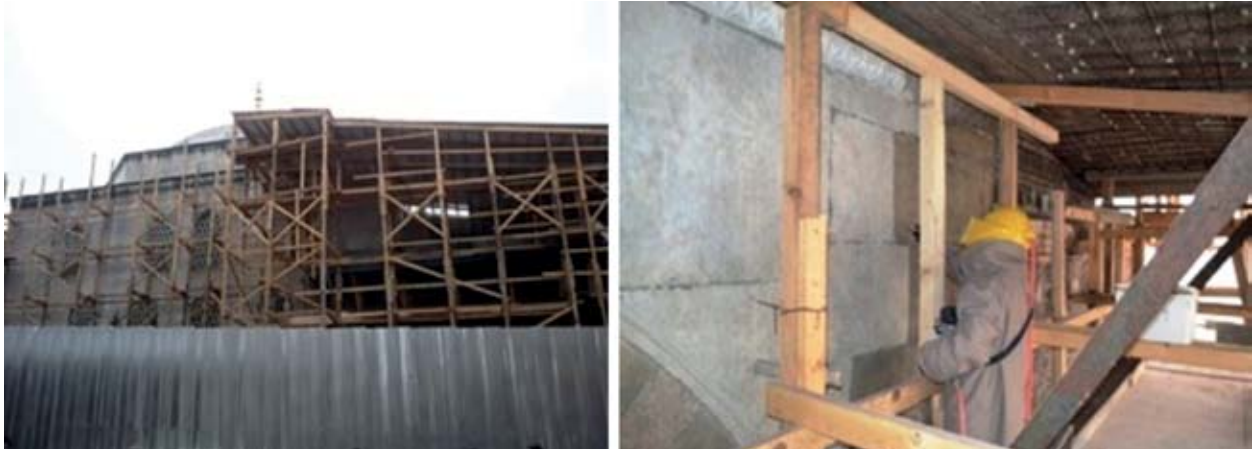
Şekil 15. Hatice Turhan Valide Sultan Türbesi mermer yüzey mikro kumlama (İ. Billur Arşivi, 2014).

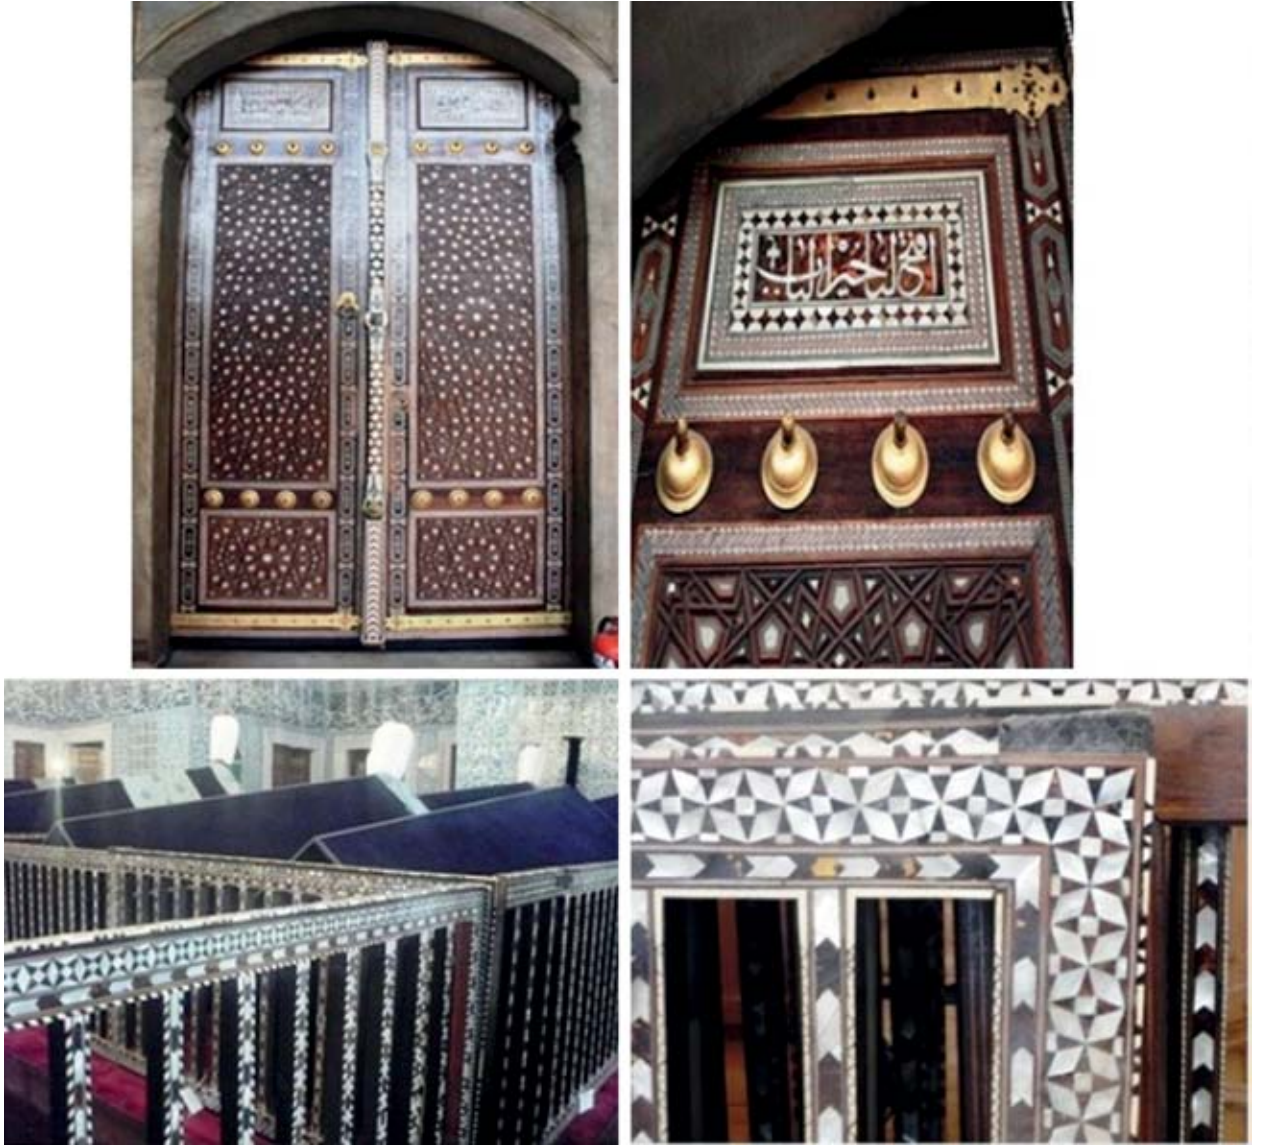
Şekil 29. Hatice Turhan Valide Sultan Türbesi ahşap sedef şebeke künde-kari restorasyon ve konservasyon sonrası (İ. Billur Arşivi, 2019)

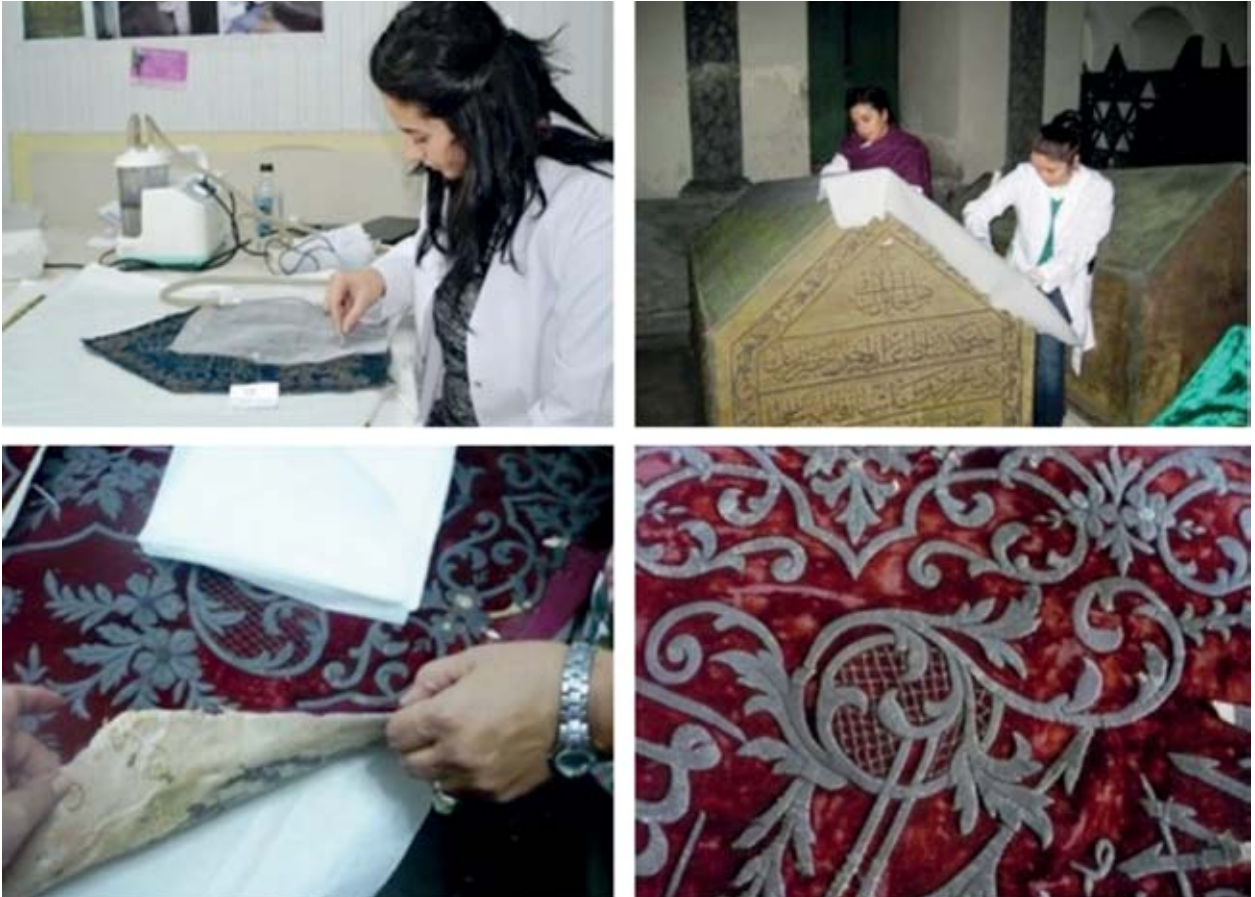
Şekil 50. Hatice Turhan Valide Sultan Türbesi puşide konservasyon işlemleri (İ. Billur Arşivi, 2018).

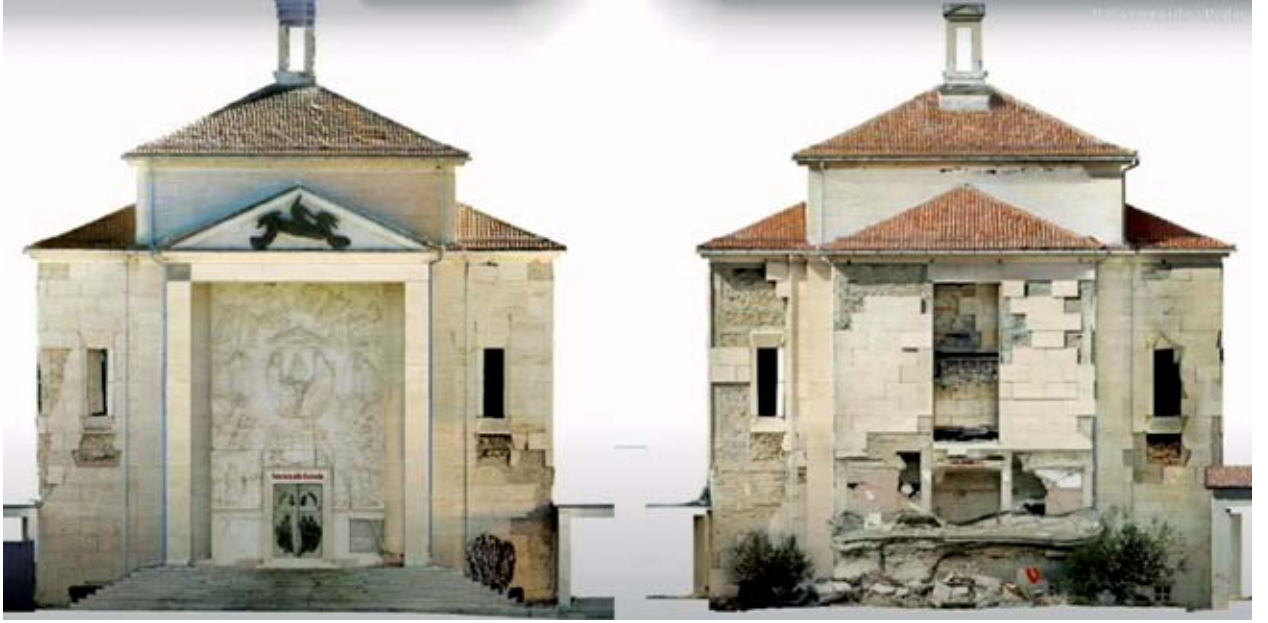
Şekil 6. Santa Maria Assunta Kilisesi deprem sonrası fotogrametrik belgelemede ön ve arka cephelerin hasar durumu.

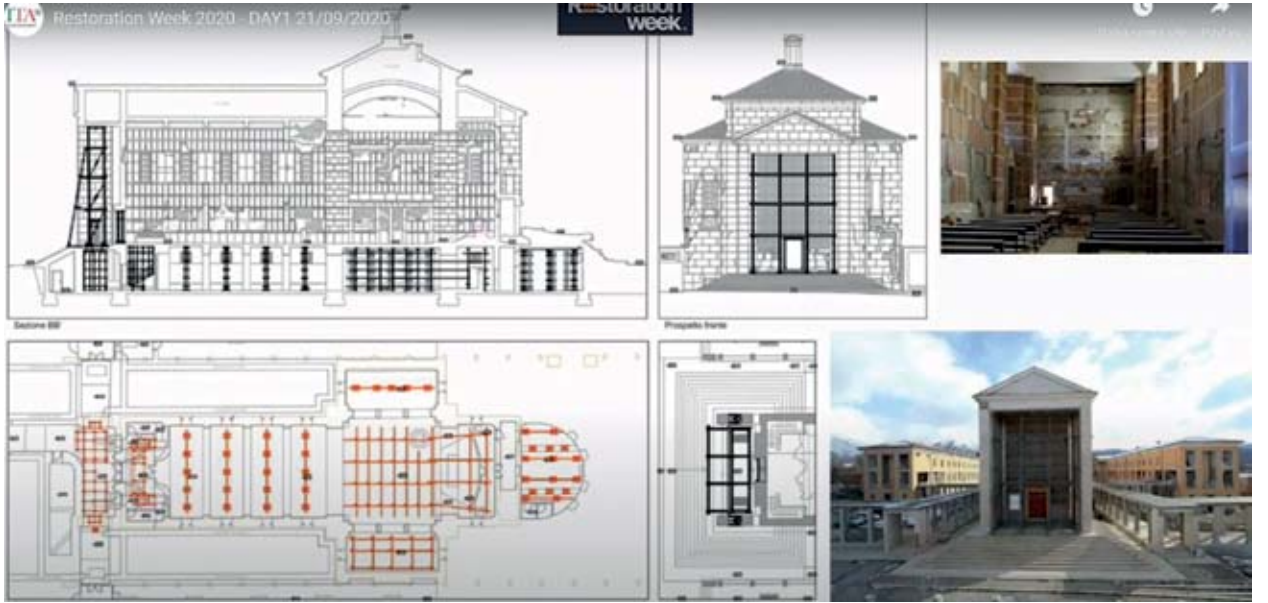
Şekil 7. Santa Maria Assunta Kilisesi restorasyon projesi ve yenilenen ön cephesi.

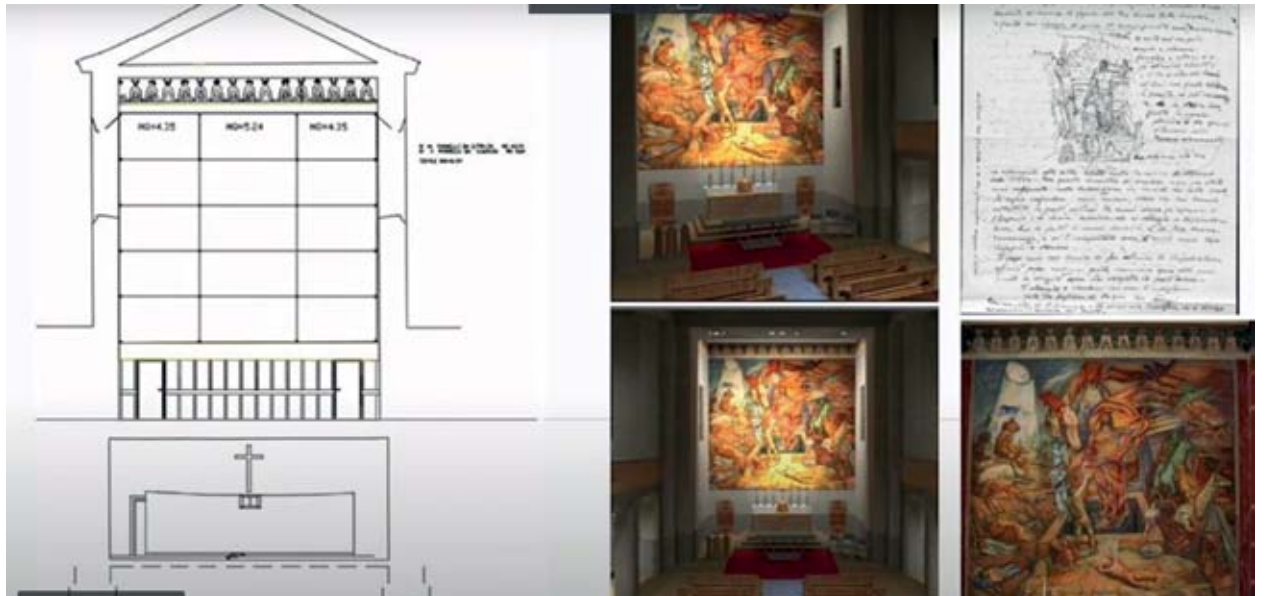
Şekil 8. Santa Maria Assunta Kilisesi restorasyon sonrası apsis kısmı ve tasarlanan aydınlatma sistemi.

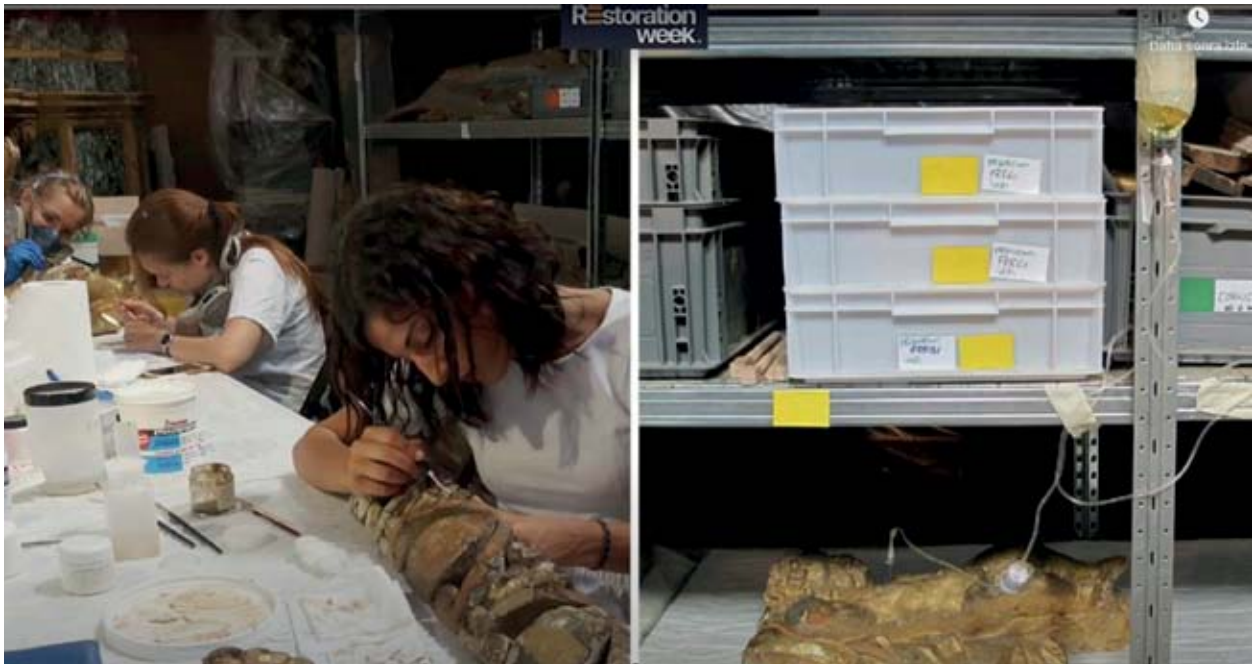
Şekil 34. San Giuseppe Dei Falegnami Kilisesi'nin depremde hasar gören dekoratif elemanlarının konservasyonu.
